# QUADRO III LAUDO TÉCNICO DE ESTADO DE CONSERVAÇÃO

**LAUDO TÉCNICO DE ESTADO DE CONSERVAÇÃO  
BENS MÓVEIS/INTEGRADOS****(BM)****EX. 2017 | 01**

Prefeitura Municipal de Fronteira / MG

**Estátua Bernardão**

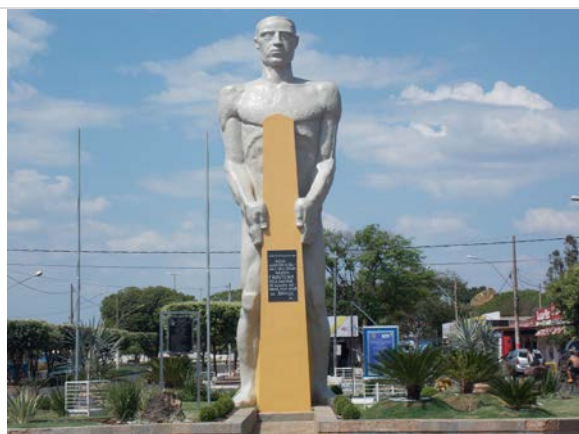
**Foto 1.** Vista geral do bem  
*Município de Fronteira/MG*  
*Mariana Diniz Pereira, Setembro/2015*

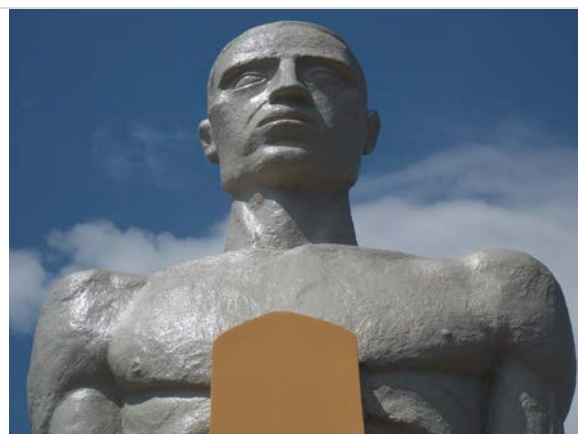
**Foto 2.** Vista parte superior da estátua  
*Município de Fronteira/MG*  
*Mariana Diniz Pereira, Setembro/2015*

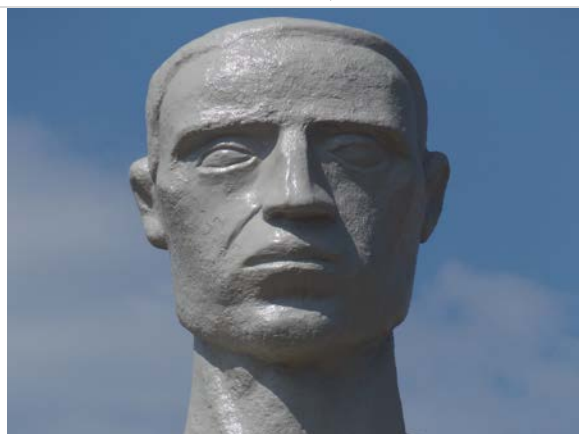
**Foto 3.** Vista do rosto da estátua  
*Município de Fronteira/MG*  
*Mariana Diniz Pereira, Setembro/2015*

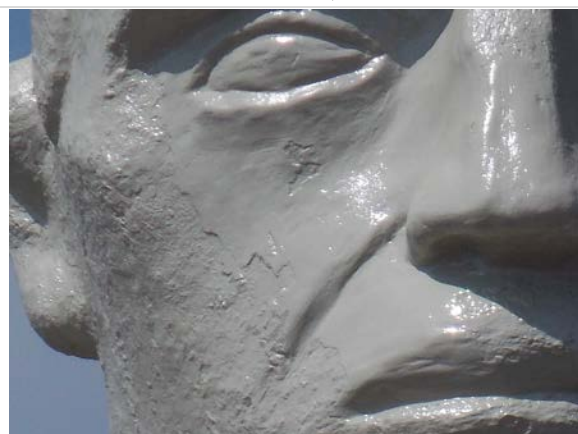
**Foto 4.** Detalhe da face do bem.  
*Município de Fronteira/MG*  
*Mariana Diniz Pereira, Setembro/2015*

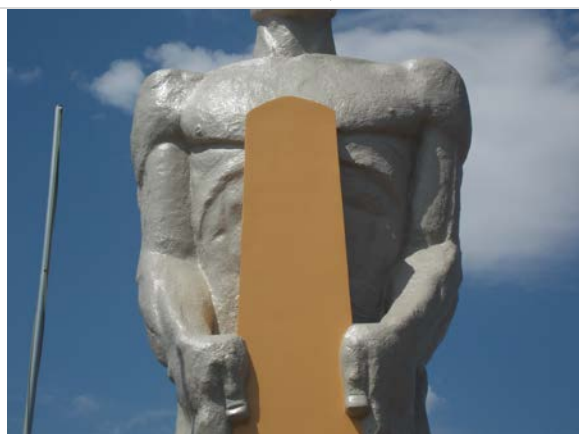
**Foto 5.** Vista do tórax da estátua e da parte superior da base  
*Município de Fronteira/MG*  
*Mariana Diniz Pereira, Setembro/2015*

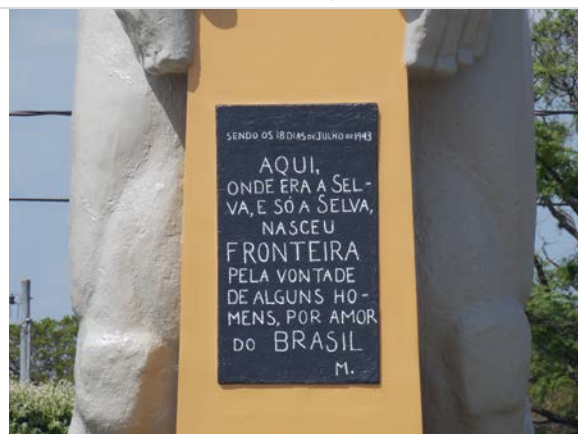
**Foto 6.** Painel inscrito na base  
*Município de Fronteira/MG*  
*Mariana Diniz Pereira, Setembro/2015*

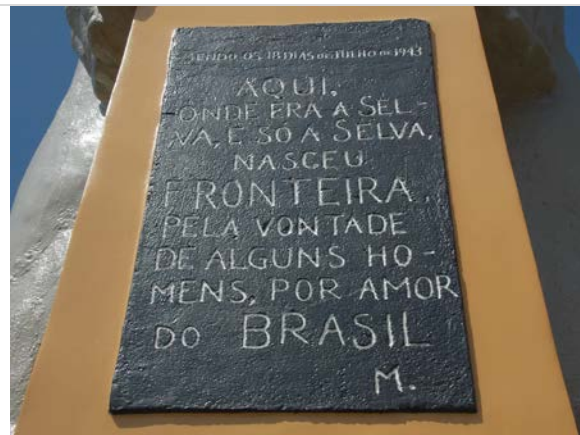
**Foto 7.** Detalhe do painel, em bom estado de conservação  
Município de Fronteira/MG  
Mariana Diniz Pereira, Setembro/2015

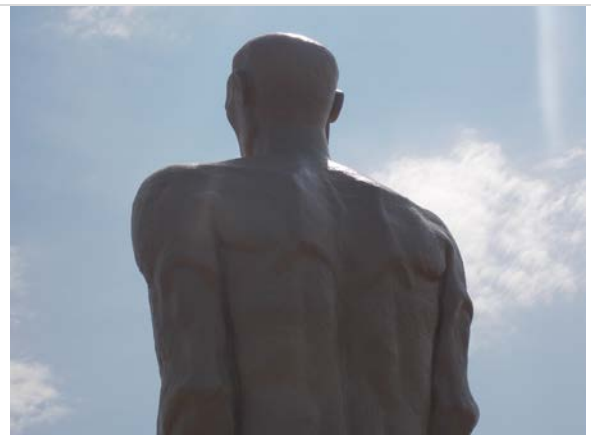
**Foto 8.** Vista posterior da estátua  
Município de Fronteira/MG  
Mariana Diniz Pereira, Setembro/2015

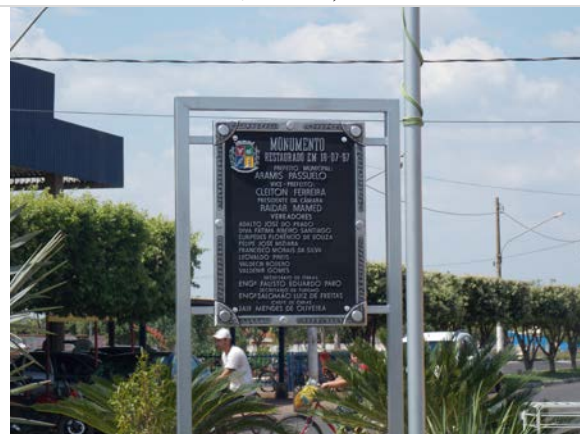
**Foto 9.** Placa informativa sobre restauração ocorrida no ano de 1997  
Município de Fronteira/MG  
Mariana Diniz Pereira, Setembro/2015

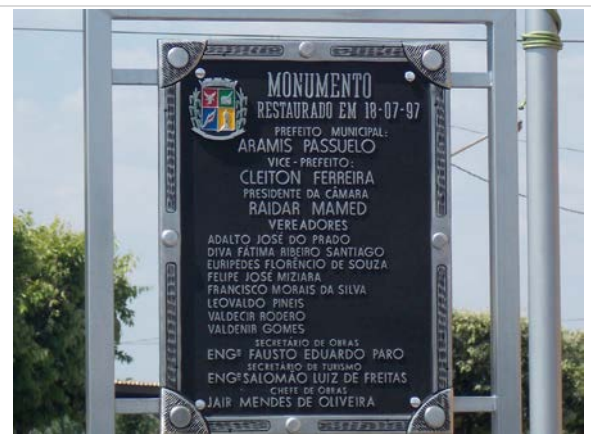
**Foto 10.** Detalhe placa informativa sobre restauração ocorrida no ano de 1997  
Município de Fronteira/MG  
Mariana Diniz Pereira, Setembro/2015

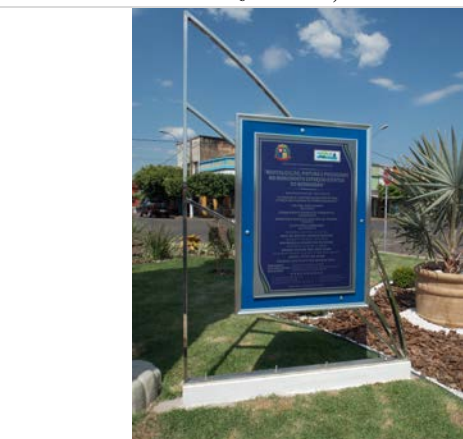
**Foto 11.** Placa informativa sobre revitalização, pintura e paisagismo do monumento, ocorrida em julho de 2015  
Município de Fronteira/MG  
Mariana Diniz Pereira, Setembro/2015

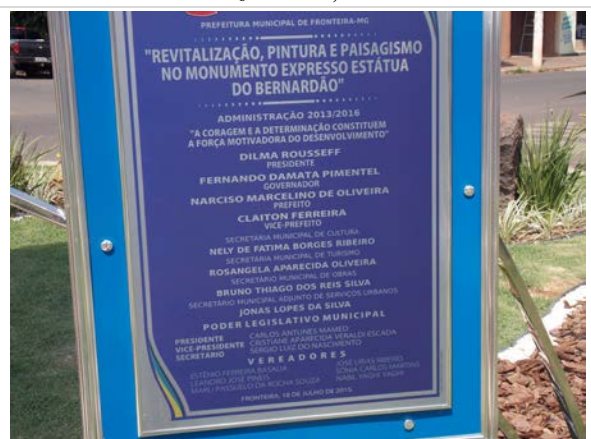
**Foto 12.** Detalhe placa informativa sobre revitalização, pintura e paisagismo do monumento, ocorrida em julho de 2015  
Município de Fronteira/MG  
Mariana Diniz Pereira, Setembro/2015

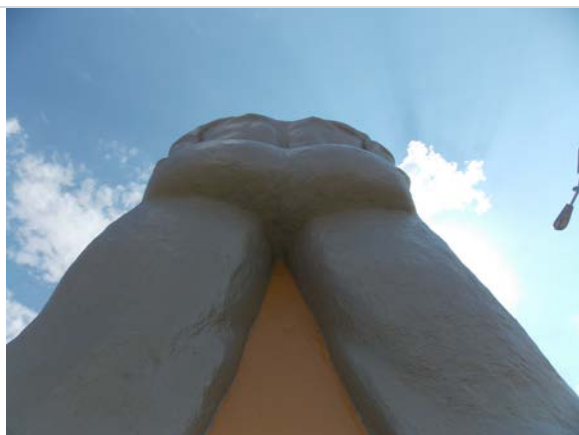
**Foto 13.** Vista posterior da estátua  
*Município de Fronteira/MG*  
*Mariana Diniz Pereira, Setembro/2015*

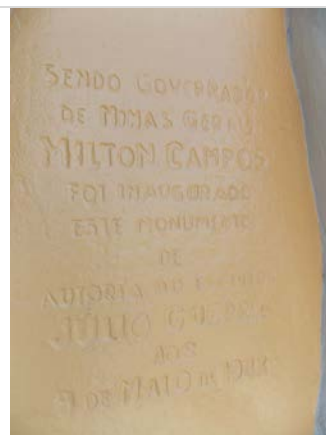
**Foto 14.** Inscrição de inauguração do monumento  
*Município de Fronteira/MG*  
*Mariana Diniz Pereira, Setembro/2015*

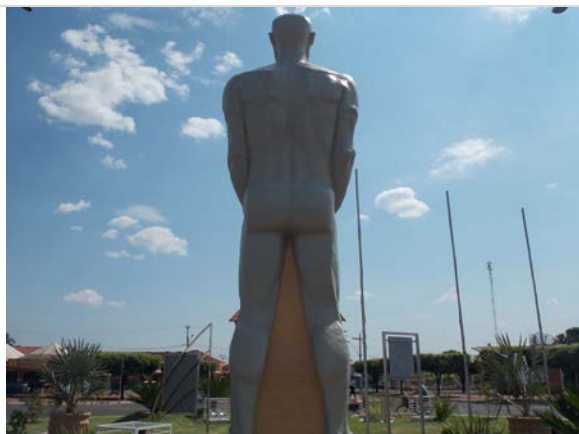
**Foto 15.** Vista posterior da estátua, plano geral  
*Município de Fronteira/MG*  
*Mariana Diniz Pereira, Setembro/2015*

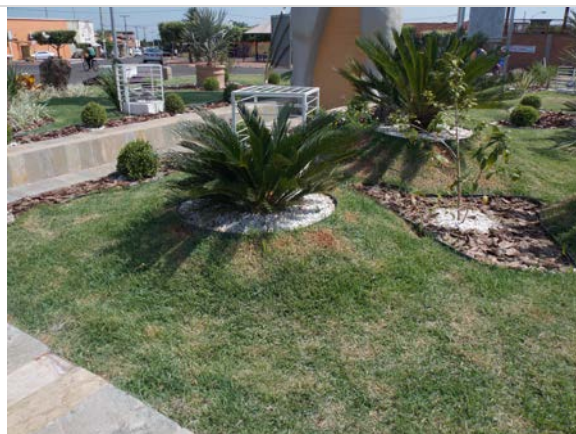
**Foto 14.** Vegetação arbustiva que compõe  
paisagismo no jardim que circunda o bem  
*Município de Fronteira/MG*  
*Mariana Diniz Pereira, Setembro/2015*

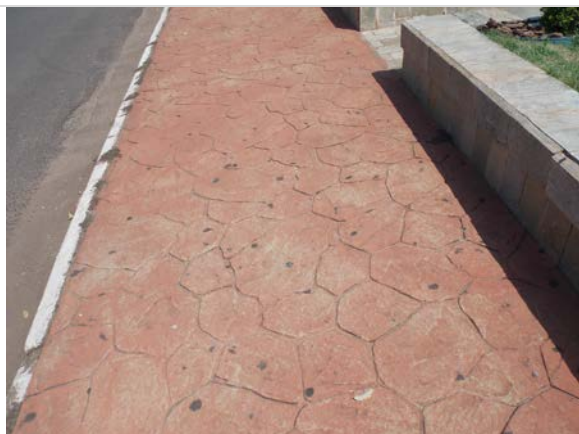
**Foto 16.** Piso em pedra, com aplicação de pintura,  
apresentando algumas manchas causadas por gomas  
de mascar, descartadas pelas pessoas  
*Município de Fronteira/MG*  
*Mariana Diniz Pereira, Setembro/2015*

SÍNTESE   CONCLUSÃO	ESTADO DE CONSERVAÇÃO		
	BOM %	REGULAR %	RUIM, NECESSITA INTERVENÇÃO. %
	95%	5%	-
<p>A estátua do Bernardão está localizada no centro do município de Fronteira, próximo à rodoviária, na principal praça da cidade. Recentemente, o monumento passou por revitalização, pintura e paisagismo. A pintura buscou manter as características originais do monumento, tais como cor e textura. A placa que indica a restauração do monumento no ano de 1997, anteriormente fixada na base do bem, foi retirada, sendo alocada ao seu lado. Dessa forma, foi possível manter a originalidade da composição visual do bem datada de sua fundação, em 1943. O monumento está em bom estado de conservação, não apresentando quebras, descascamentos na pintura ou qualquer ponto que indique desgaste na estrutura. O jardim que circunda o bem, estando igualmente em bom estado de conservação. O piso que compõe o canteiro onde o bem está inserido apresenta algumas sujidades, causadas principalmente por descarte de gomas de mascar.</p>

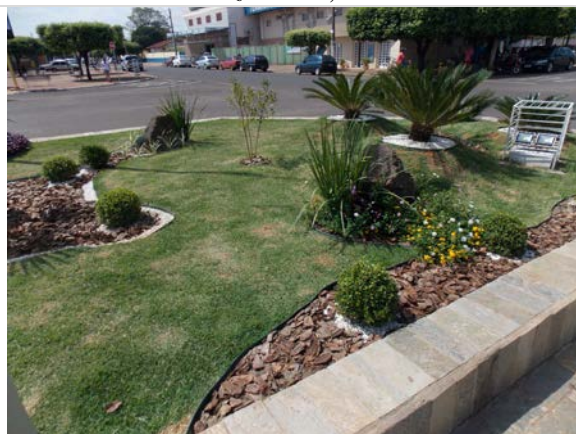
**Foto 14.** Jardim que circunda o monumento  
*Município de Fronteira/MG*  
*Mariana Diniz Pereira, Setembro/2015*
